ZARZĄD DROG POWIATOWYCH	
ul. Piłsudskiego 12, 24-100 Żywiec	
PRZEGLĄDOWA PRACA PROJEKTOWA	
NR 310E - UL. KULIŃSKIEGO W ŻYWIĘCIE	
PROJEKTOWA	DRZEWNIA
OPRACOWAŁ	PRZEGLĄDOWAŁ
2019	2019
1:200	1:100
Przebieg numeracja	
3

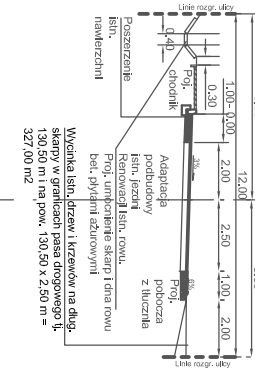
Przekroj podłużny na odc. od km. 0+997,26 do km. 1+057,04  
Zachowanie istn. w kierunku pasa ruchu
